# フォルクスワーゲン/アウディ車 ダイレクトイグニッションコイル整備時の 注意事項について

【対 象】：2001年式～ダイレクトイグニッションコイル装着車両全車

## 脱着・整備作業時の注意事項

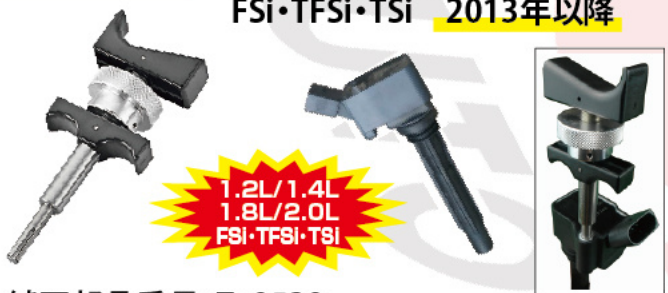
| <p><b>JTC4471</b> VW・AUDI 1.2,1.4,1.8,2.0<br/>FSI・TFSI・TSI 2013年以降</p> <p>純正部品番号：T10530</p> | <p><b>JTC4615</b> VW / ゴルフ、ビートル、パサート、<br/>Polo、トゥーラン</p> <p>純正部品番号：036905715G / 066905715</p> |

ダイレクトイグニッションコイル脱着を実施する際には、整備書に記載する各要領に従い、必ず専用スペシャルツールを使用し、コイル本体に負荷を与えないよう、作業にご留意ください。

※コイルのシーリングチューブがスパークプラグに固着し、取り外しが硬い場合があります。コイルヘッド部をドライバー等でこじったり、叩いたりすると内部基板が損傷するおそれがありますのでスペシャルツールを必ず使用し、コイルを垂直に引き出してください。

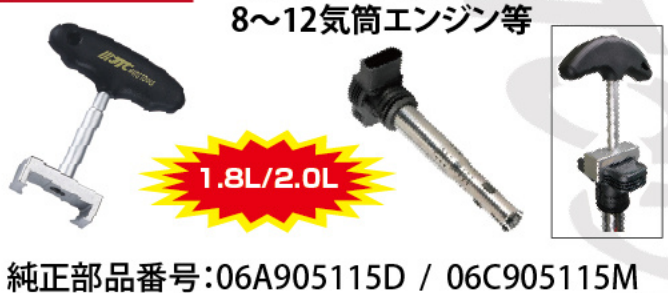
| <p><b>JTC4616</b> VW/フェートン、トゥーラン、<br/>8～12気筒エンジン等</p> <p>純正部品番号：06A905115D / 06C905115M<br/>06H905115A / 07K90515G / 077905115T</p> | <p><b>JTC4617</b> Bora, Golf, Passat, Sharan,<br/>R32 Touareg, Phaeton VR6等<br/>V5・2.3・V6・3.2L V5、V6 エンジン等</p> <p>純正部品番号：06C905115M /<br/>022905715B / 022905715C</p> |
